**ANALISA KONDISI KERUSAKAN JALAN
PADA LAPISAN PERMUKAAN JALAN DENGAN METODE *PAVEMENT
CONDITION INDEX (PCI)*
(Studi Kasus : Jalan Gatot Subroto, Kel. Sentang, Kec. Kota Kisaran Timur)**

Alexander Tuahta Sihombing, Ferry Anderson Sihombing

Program Studi Teknik Sipil, Fakultas Teknik, Universitas Asahan
Jl. Jend. Ahmad Yani, Kisaran Naga, Kec. Kisaran Timur, Kisaran, Sumatra Utara 21216
alexandertuhtasihombing@gmail.com ; ferryander@gmail.com

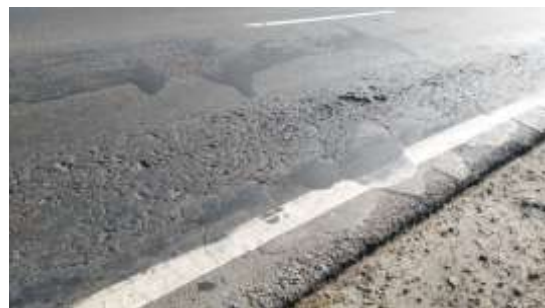
Gambar 13. Retak Kulit Buaya

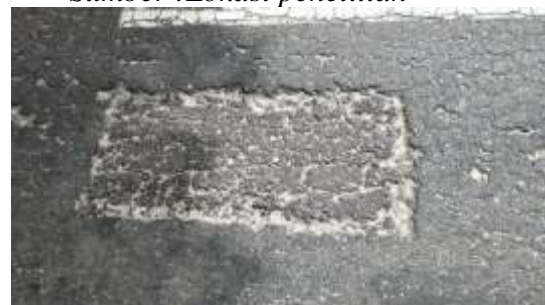
Gambar 14. Tambalan

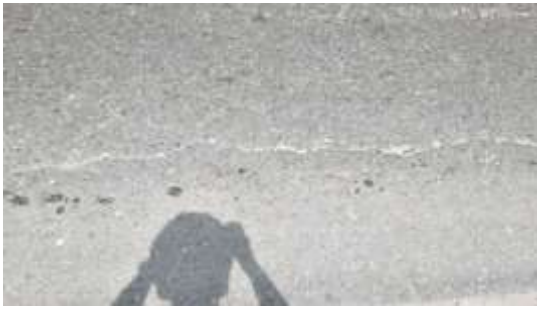
Gambar 16. Retak memanjang
Sumber :Lokasi penelitian

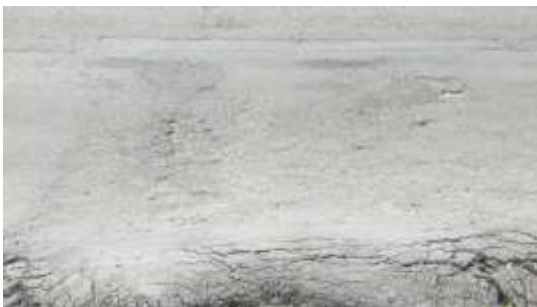
Gambar 17. Amblas
Sumber :Lokasi penelitian

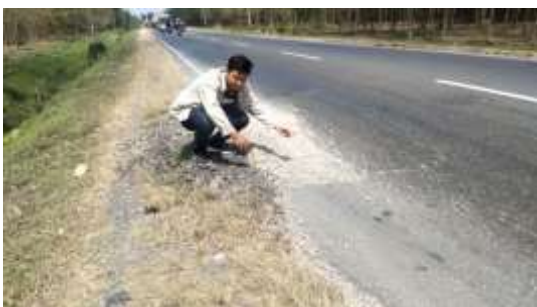
Gambar 18. Sungkur
Sumber :Lokasi penelitian

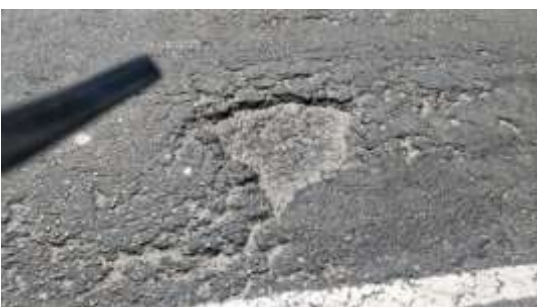
Gambar 19. Terkelupas
Sumber :Lokasi Penelitian

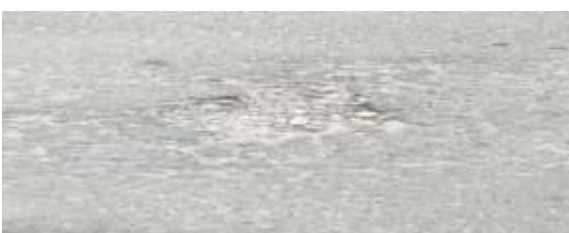
Gambar 20. Lubang

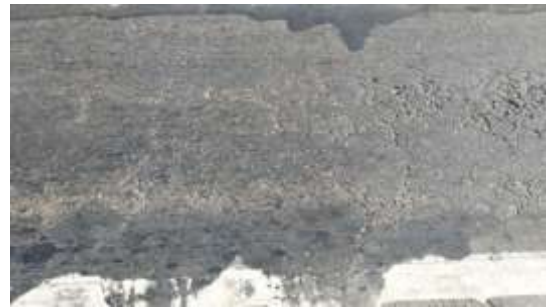
Gambar 21. Retak Kotak-Kotak
