**TEKNIK RADIOGRAFI OSSA PELVIS DENGAN SANGKAAN FRAKTUR OS
PUBIS DI INSTALASI RADIOLOGI RUMAH SAKIT EFARINA ETAHAM
BERASTAGI KABUPATEN KARO TAHUN 2022**

Veryyon Harahap, Saufa Taslima

***Dosen Radiodiagnostik dan Radioterapi Universitas Efarina**

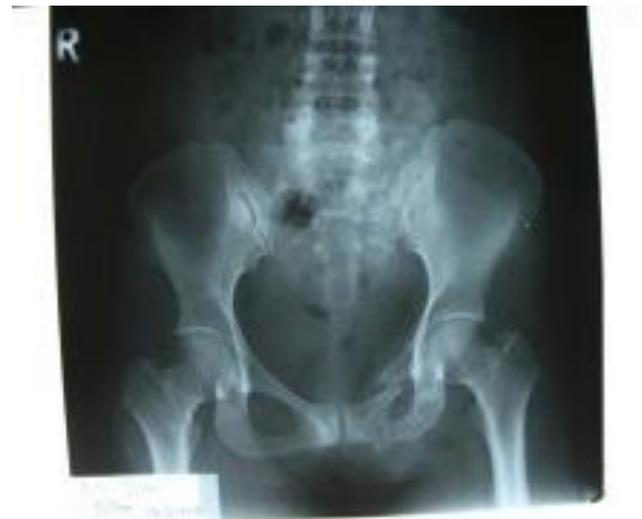
Gambar 4.1 : Kriteria Gambar Proyeksi AP (AnteriorPosterior)

Central Point (CP) : Pada MSP setinggi 2''(5cm) dibawah SIAS

Central Ray (CR) : Tegak lurus kaset
Proyeksi : Kv 67, mAs 160, ms 110

FFD : 100 cm

Kaset : 30 cm x 40 cm dengan grid

Kriteria Radiograf: -Tampak tulang-tulang pelvis
-Tampak L5, sacrum, dan coccygeus
-Tampak caput femur trochanter mayor

1. Evaluasi hasil pemeriksaan proyeksi AP(AnteriorPosterior)
 - 1) Tampak gambaran anatomi Ossa Pelvis dari posisi AP(AnteriorPosterior)
 - 2) Ukuran film 30 cm x 40 cm.
 - 3) Ketajaman gambar cukup.
 - 4) Densitas gambar radiografi cukup
 - 5) Detail gambar radiografi cukup
 - 6) Kontras gambar radiografi cukup

Dokter Spesialis Radiologi Rumah Sakit Efarina Etaham Berastagi menyebutkan bacaan foto dalam proyeksi AP(AnteriorPosterior) (lampiran 1), yaitu:

- Tampak garis fraktur pada Daerah ramus superior dan inferior pubis Kiri.
- Kesan fraktur ramus superior dan inferior kiri.
